# **Obnova kapličky svatého Jana Nepomuckého v Sezemicích, část Počáply**

**Projekt :**        **Obnova kapličky svatého Jana Nepomuckého  
v Sezemicích, část Počáply - statické posouzení  
stávajícího stavu, návrh nového založení**

**Stupeň**        **Statické posouzení**

**Datum :** únor 2017

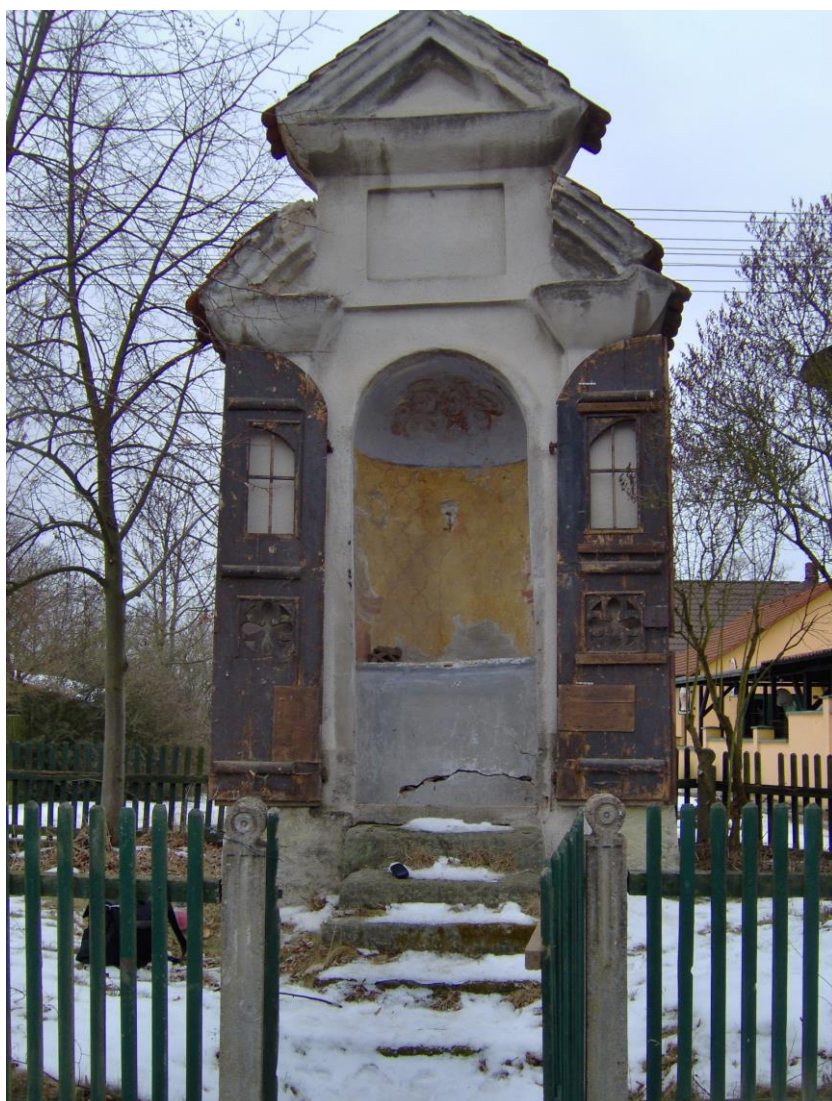
Na obrázku č. 1 je celkový pohled na kapličku svatého Jana Nepomuckého v Sezemicích, části Počáply. Kaplička je umístěna na křižovatce dvou místních komunikací.

Obr. č. 1 : Pohled na kapličku svatého Jana Nepomuckého z čelní strany ... zhruba východní pohled → zřetelné je výrazná trhlina ve spodní části způsobena nakloněním objektu

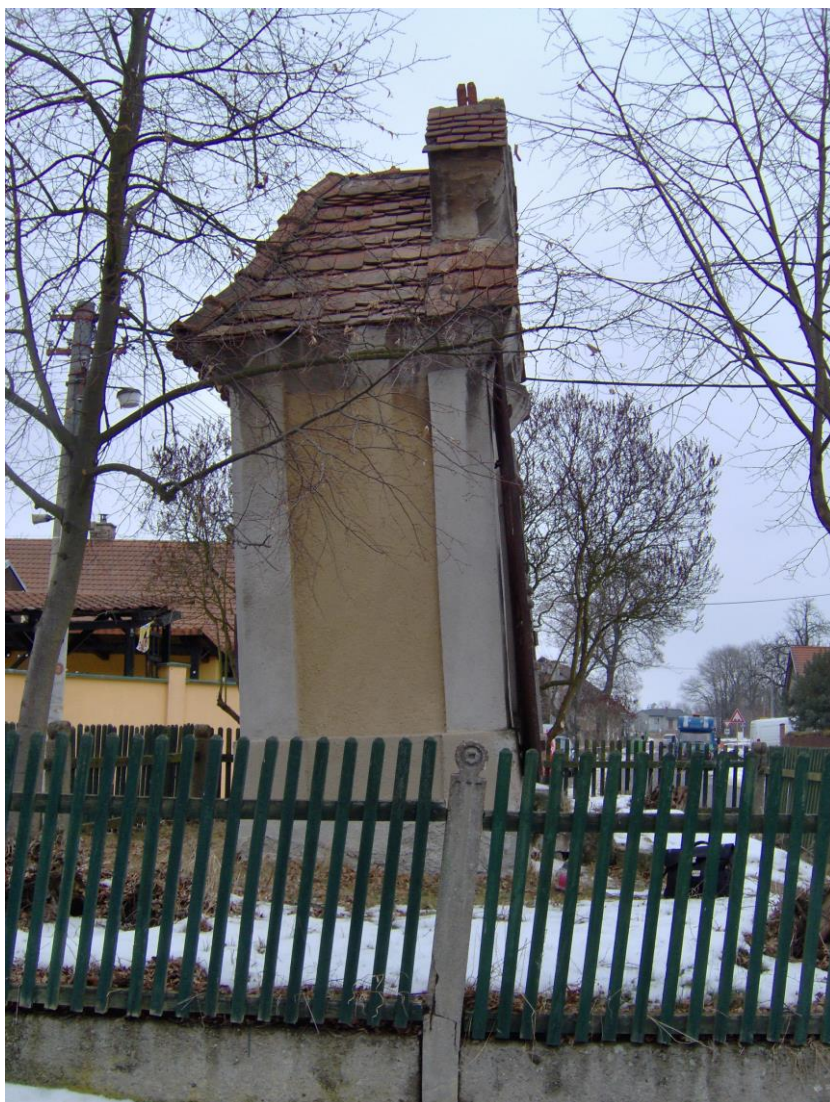
Naklonění konstrukce je zřetelné z při pohledu z bočního strany - na následujícím obrázku č. 2 je pohled na kapličku z jižní strany ... došlo k výraznému naklonění konstrukce kapličky směrem dozadu - západním směrem. Odklon hrany zdiva od svislice lze odhadnout zhruba na 150 mm.

Obr. č. 2 : Pohled na kapličku svatého Jana Nepomuckého z boční strany ... pohled z jihu → naklonění kapličky je značné - odklon dosahuje v horní části zhruba 150 mm

Lze předpokládat, že stávající základ není dostatečně hluboký, základová spára není v nezámrné hloubce. V oblasti Sezemic se vyskytují jílovité zeminy, které jsou náchylné na vysychání a následné objemové změny, které způsobují pohyby základů.

Vlivem objemových změn v zemině došlo k výraznému naklonění základu kapličky, což se projevilo vznikem výrazných trhlin, nosná konstrukce kapličky je značně poškozena.

Ekonomicky nejvýhodnější způsob rekonstrukce kapličky je rozebrání stávající porušené konstrukce, vybourání stávajícího základu, provedení nového základu dostatečné hloubky.

Hloubka základu je závislá na velikosti nezámrné hloubky založení → v případě výskytu vysoce plastických jíílů třídy F7, F8 podle ČSN 73 1001 „Základová půda pod plošnými základy“ je minimální hloubka založení 1,60 m, v případě výskytu písčitých hlín v podzákladí je nutná hloubka základové spáry pod terénem zhruba 1,0 m. Hloubka základu bude upřesněna po provedení výkopů v závislosti na druhu zeminy v podzákladí.

Po provedení základu bude opětně vyzděna kaplička z původních cihel.

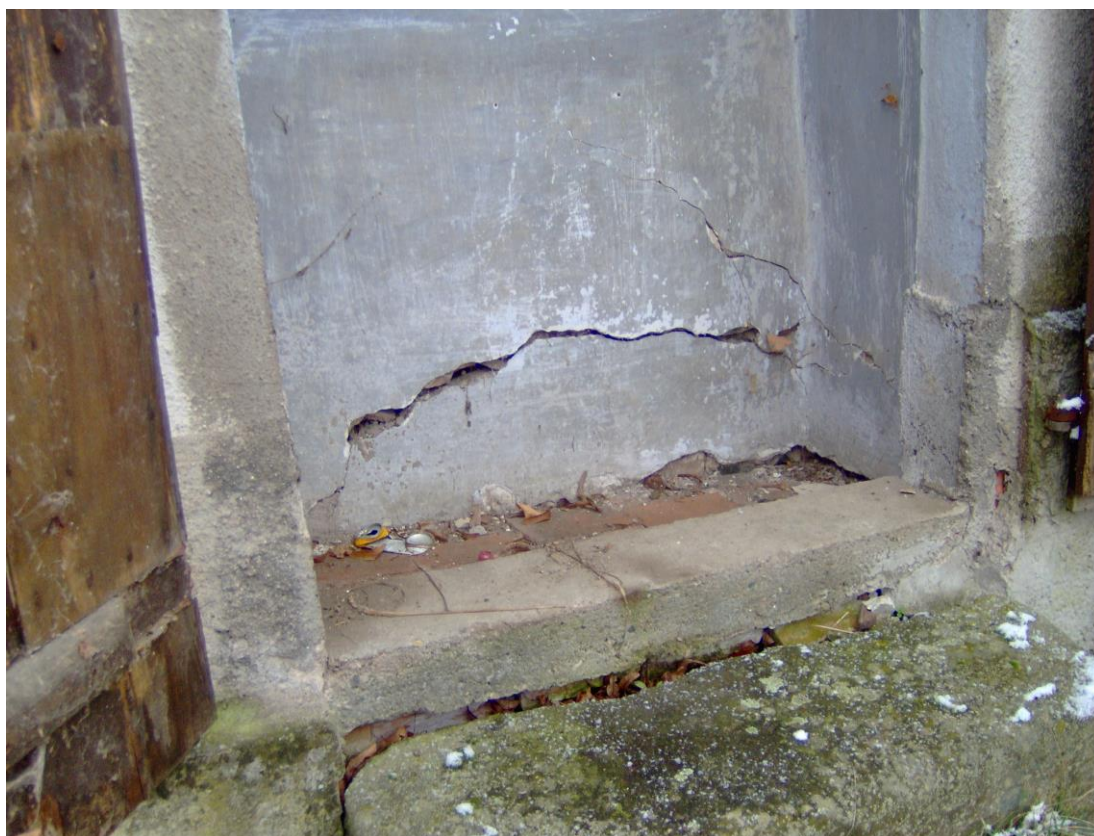
Takto výrazné naklonění zdiva se zákonitě muselo projevit vznikem výrazných poruch ve zdivu. Největší trhlina je zřetelná na obrázku č. 3, což je detailní pohled z čelní strany.

Obr. č. 3 : Detailní pohled na kapličku z čelní strany - pohled na výraznou trhlinu ve spodní části

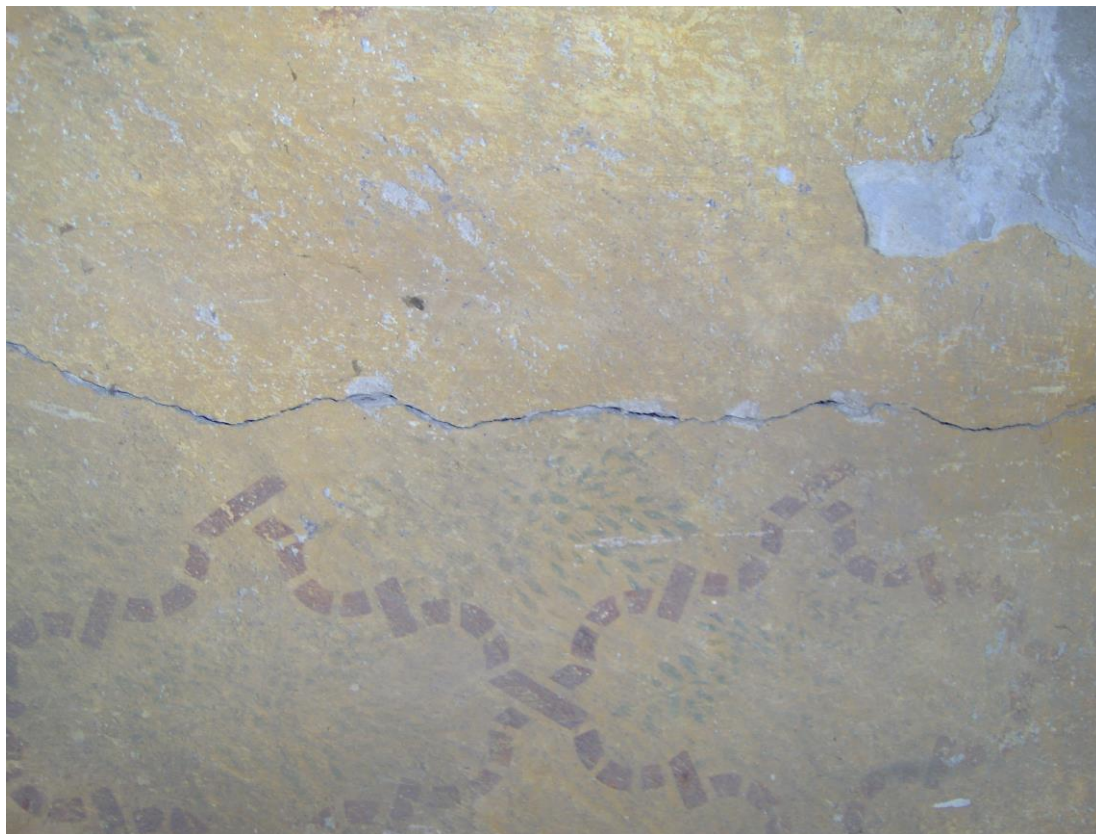
Na konstrukci kapličky jsou zřetelné i další trhliny při pohledu na čelní stranu kapličky. Trhliny jsou vyvolány vznikem tahových sil na čelní (východní) straně při naklonění konstrukce kapličky. Detailní pohled na trhlinu na čelní straně je ukázán na obrázku č. 4.

Obr. č. 4 : Detailní pohled na kapličku z čelní strany - pohled na vodorovnou trhlinu vyvolanou vznikem tahových sil při naklonění
